## **Conclusão da Obra de Reabilitação entre Montijo e Pegões**

Desde a interseção com a EN118 (Montijo) até à interseção com a EN10 (Pegões)

# REABILITAÇÃO DA EN4

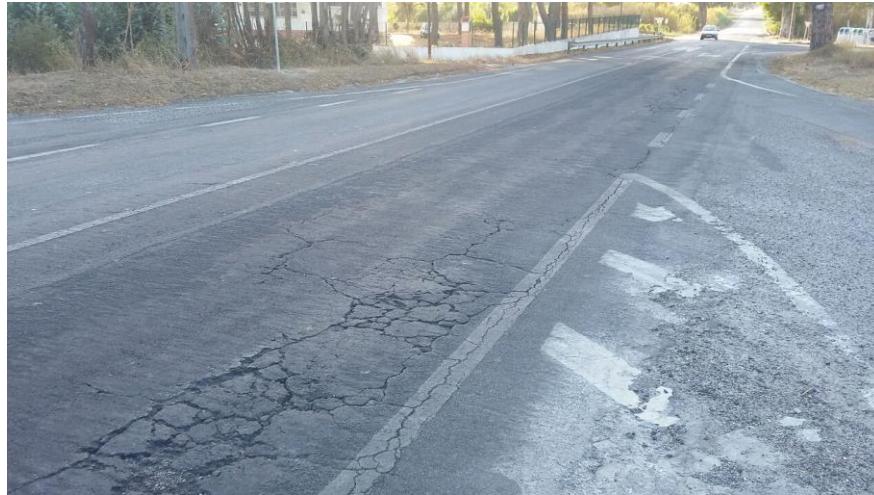
ANTES:

**2,4**

IQ Medio - Mediocre

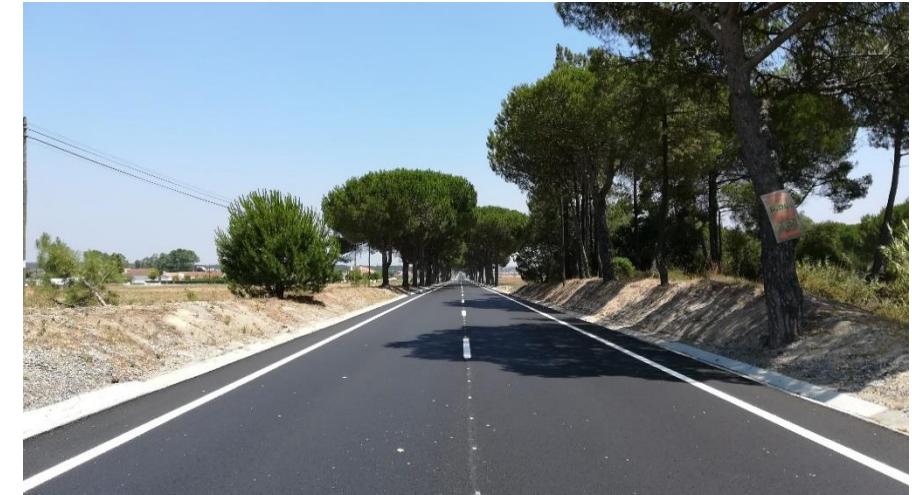
DEPOIS:

**4,2**

IQ Ref. Pav. Reabilitado - Bom
